CONCELLO DE XERMADE

AUDITORÍA MUNICIPAL DA REDE DE SANEAMENTO PARA A DETECCIÓN DE INFILTRACIÓNS NO CONCELLO DE XERMADE (LUGO)

DATA: OUTUBRO 2024

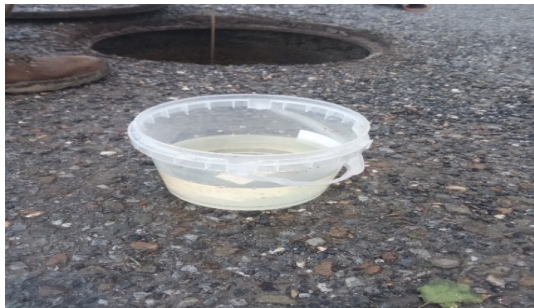
Fotografía auga en bote de mostras		Fotografía detalle infiltracións ou outras singularidades	
ASPECTO VISUAL DA AUGA CIRCULANTE:	TURBIDEZ:	Baixa	
	COR:	Clara	
	PRESENZA DE FLÓCULOS/ MATERIA EN SUSPENSIÓN:	Non	
PRESENZA DE BIOLFILM:	Non		
TIPO DE FLUXO:	LAMINAR:	<input checked="" type="checkbox"/>	TURBULENTO:
ESTIMACIÓN CAUDAL CIRCULANTE:	2,50 l/s		
GRAO DE DILUCIÓN E TIPOLOXÍA DE INFILTRACIÓN:	CONDUTIVIDADE:	442 μ S/cm	
	TURBIDEZ:	31,3 NTU	
ESTADO DE CONSERVACIÓN DA REDE DE SANEAMENTO:	MATERIAL COLECTOR:	Formigón	
	PROFUNDIDADE DO POZO :	3,30m	
	DIÁMETRO COLECTOR	315 mm	
	SITUACIÓN POZO:	Non está en carga

ESTADO MATERIAL POZO:	En mal estado	
	PRESENZA INFILTRACIÓN:	Si	
PRESENZA ACOMETIDAS AUGAS BRANCAS	Non		
OUTRA INFORMACIÓN:	Auga estancada

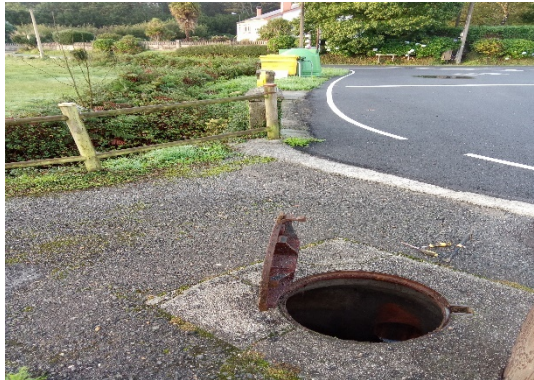
PUNTO DE CONTROL: PC-02			
DATA:	11/10/24	HORA:	9:10
CONDICIÓNS CLIMÁTICAS:	Tempo chuvioso		
INSPECTOR:	Miguel Fernández Calviño		
TIPO DE PUNTO DE CONTROL/ REDE DE SANEAMENTO:	Pozo de rexistro Colector denominado Xermade-O Camiño		
FOTOGRAFÍAS:

Fotografía auga en bote de mostras		Fotografía detalle infiltracións ou outras singularidades	
ASPECTO VISUAL DA AUGA CIRCULANTE:	TURBIDEZ:	Baixa	
	COR:	Transparente	
	PRESENZA DE FLÓCULOS/ MATERIA EN SUSPENSIÓN:	Non	
PRESENZA DE BIOLFILM:	Si		
TIPO DE FLUXO:	LAMINAR:	<input checked="" type="checkbox"/>	TURBULENTO:
ESTIMACIÓN CAUDAL CIRCULANTE:	19,39 l/s		
ESTADO DE CONSERVACIÓN DA REDE DE SANEAMENTO:	CONDUTIVIDADE:	171 μ S/cm	
	TURBIDEZ:	6,3 NTU	
	MATERIAL COLECTOR:	PVC	
	PROFUNDIDADE DO POZO :	1,90m	
	DIÁMETRO COLECTOR	315 mm	
	SITUACIÓN POZO:	Non está en carga	
	ESTADO MATERIAL POZO:	En mal estado	
PRESENZA INFILTRACIÓNS:	Si		
PRESENZA ACOMETIDAS AUGAS BRANCAS	Non		
OUTRA INFORMACIÓN:

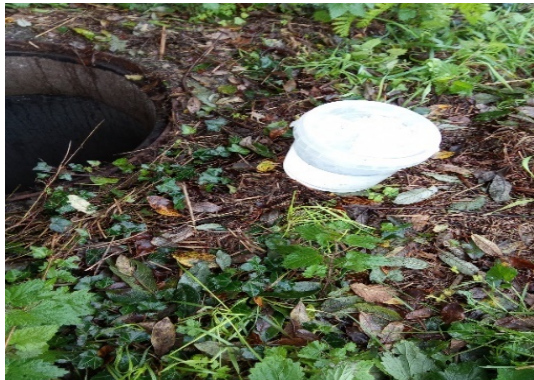
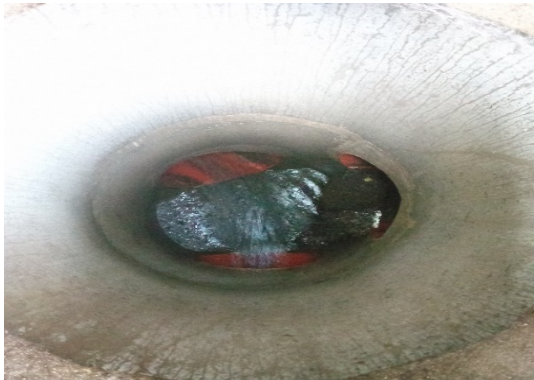
Fotografía auga en bote de mostras		Fotografía detalle infiltracións ou outras singularidades	
ASPECTO VISUAL DA AUGA CIRCULANTE:	TURBIDEZ:	Baixa	
	COR:	Transparente	
	PRESENZA DE FLÓCULOS/ MATERIA EN SUSPENSIÓN:	Non	
PRESENZA DE BIOLFILM:	Non		
TIPO DE FLUXO:	LAMINAR:	X	TURBULENTO:
ESTIMACIÓN CAUDAL CIRCULANTE:	8 l/s		
ESTADO DE CONSERVACIÓN DA REDE DE SANEAMENTO:	CONDUTIVIDADE:	189 μ S/cm	
	TURBIDEZ:	37,1 NTU	
	MATERIAL COLECTOR:	PVC	
	PROFUNDIDADE DO POZO :	2,30m	
	DIÁMETRO COLECTOR	315 mm	
	SITUACIÓN POZO:	Non está en carga	
	ESTADO MATERIAL POZO:	En mal estado	
PRESENZA INFILTRACIÓNS:	Si

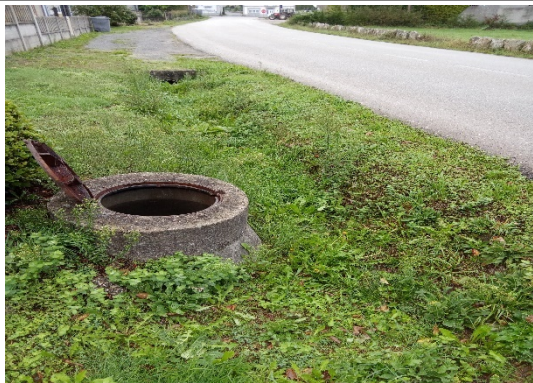
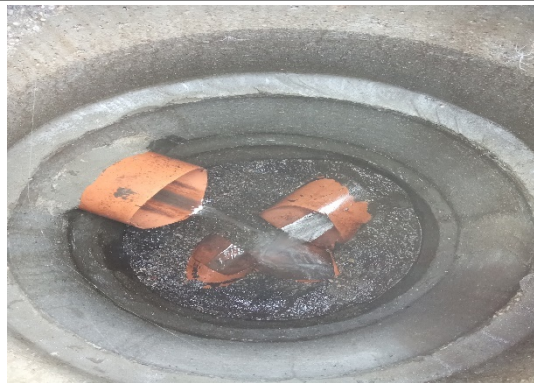
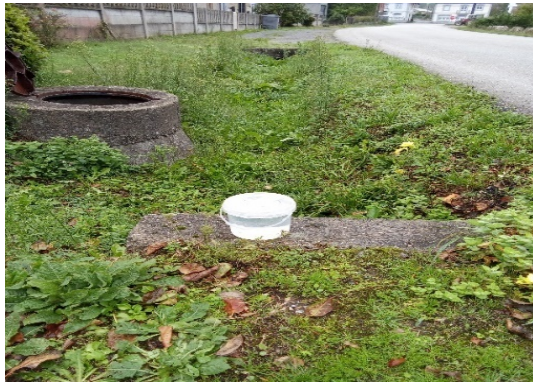
PUNTO DE CONTROL: PC-04			
DATA:	11/10/24	HORA:	10:05
CONDICIÓN CLIMÁTICAS:	Tempo chuvioso		
INSPECTOR:	Miguel Fernández Calviño		
TIPO DE PUNTO DE CONTROL/ REDE DE SANEAMENTO:	Pozo de rexistro Colector denominado Carballás-Currás-As Pedregosas		
FOTOGRAFÍAS:

Fotografía auga en bote de mostras		Fotografía detalle infiltracións ou outras singularidades	
ASPECTO VISUAL DA AUGA CIRCULANTE:	TURBIDEZ:	Baixa	
	COR:	Transparente	
	PRESENZA DE FLÓCULOS/ MATERIA EN SUSPENSIÓN:	Non	
PRESENZA DE BIOLFILM:	Non		
TIPO DE FLUXO:	LAMINAR:	X	TURBULENTO:
ESTIMACIÓN CAUDAL CIRCULANTE:	2,5 l/s		
GRAO DE DILUCIÓN E TIPOLOXÍA DE INFILTRACIÓN:	CONDUTIVIDADE:	272 μ S/cm	
	TURBIDEZ:	34,1 NTU	
ESTADO DE CONSERVACIÓN DA REDE DE SANEAMENTO:	MATERIAL COLECTOR:	PVC	
	PROFUNDIDADE DO POZO :	1,80m	
	DIÁMETRO COLECTOR	315 mm	
	SITUACIÓN POZO:	Non está en carga

ESTADO MATERIAL POZO:	En Bol estado	
	PRESENZA INFILTRACIÓN:	Si	
PRESENZA ACOMETIDAS AUGAS BRANCAS	Non		
OUTRA INFORMACIÓN:	Entra moito caudal procedente de Currás

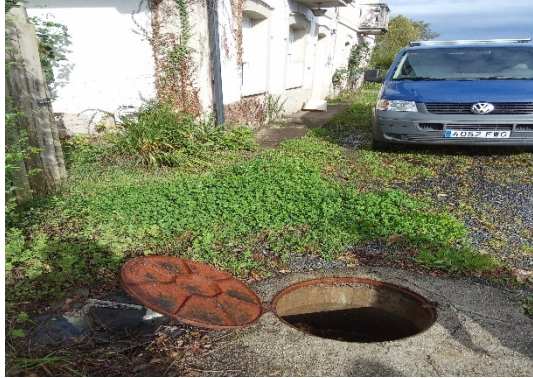
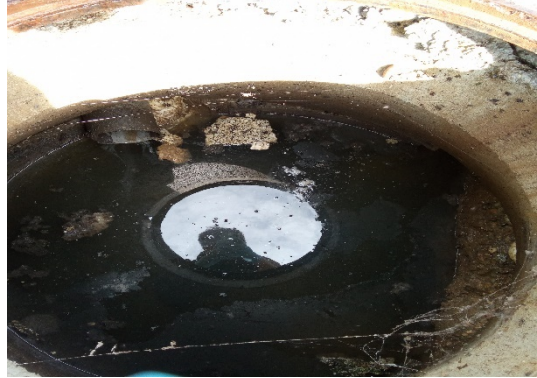
PUNTO DE CONTROL: PC-06			
DATA:	11/10/24	HORA:	12:22
CONDICIÓN CLIMÁTICAS:	Tempo chuvioso		
INSPECTOR:	Miguel Fernández Calviño		
TIPO DE PUNTO DE CONTROL/ REDE DE SANEAMENTO:	Pozo de rexistro Colector denominado O Empalme		
FOTOGRAFÍAS:

Fotografía auga en bote de mostras		Fotografía detalle infiltracións ou outras singularidades	
ASPECTO VISUAL DA AUGA CIRCULANTE:	TURBIDEZ:	-	
	COR:	-	
	PRESENZA DE FLÓCULOS/ MATERIA EN SUSPENSIÓN:	-	
PRESENZA DE BIOLFILM:	-		
TIPO DE FLUXO:	LAMINAR:		TURBULENTO:
ESTIMACIÓN CAUDAL CIRCULANTE:	Auga estancada		
GRAO DE DILUCIÓN E TIPOLOXÍA DE INFILTRACIÓN:	CONDUTIVIDADE:	-	
	TURBIDEZ:	-	
ESTADO DE CONSERVACIÓN DA REDE DE SANEAMENTO:	MATERIAL COLECTOR:	PVC	
	PROFUNDIDADE DO POZO :	1,30m	
	DIÁMETRO COLECTOR	315 mm	
	SITUACIÓN POZO:	En carga	
	ESTADO MATERIAL POZO:	En Mal estado	
PRESENZA INFILTRACIÓN:	Si		
PRESENZA ACOMETIDAS AUGAS BRANCAS	Non		
OUTRA INFORMACIÓN:	Nivel capa freática

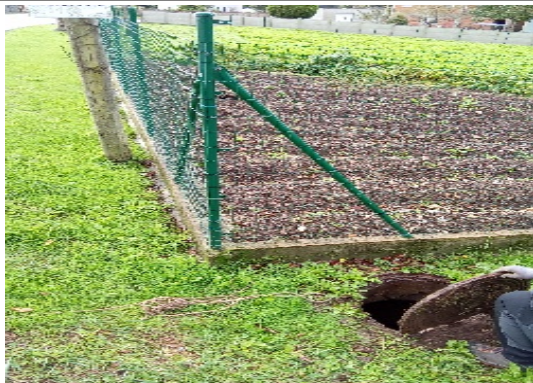
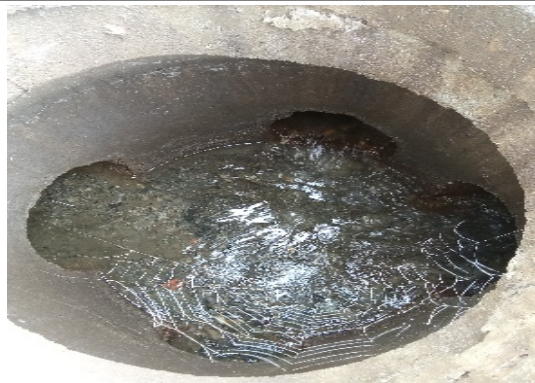
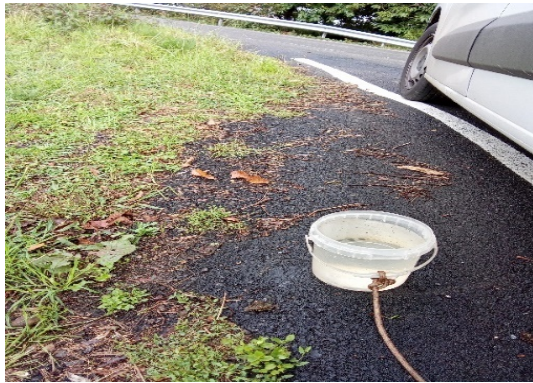
PUNTO DE CONTROL: PC-07			
DATA:	11/10/24	HORA:	11:41
CONDICIÓNS CLIMÁTICAS:	Tempo chuvioso		
INSPECTOR:	Miguel Fernández Calviño		
TIPO DE PUNTO DE CONTROL/ REDE DE SANEAMENTO:	Pozo de rexistro Colector denominado Aguillón-A Criba-Calousada		
FOTOGRAFÍAS:

Fotografía auga en bote de mostras		Fotografía detalle infiltracións ou outras singularidades	
ASPECTO VISUAL DA AUGA CIRCULANTE:	TURBIDEZ:	Baixa	
	COR:	Clara	
	PRESENZA DE FLÓCULOS/ MATERIA EN SUSPENSIÓN:	Non	
PRESENZA DE BIOLFILM:	Non		
TIPO DE FLUXO:	LAMINAR:	x	TURBULENTO:
ESTIMACIÓN CAUDAL CIRCULANTE:	12,54 l/s		
GRAO DE DILUCIÓN E TIPOLOXÍA DE INFILTRACIÓN:	CONDUTIVIDADE:	186 μ S/cm	
	TURBIDEZ:	40 NTU	
ESTADO DE CONSERVACIÓN DA REDE DE SANEAMENTO:	MATERIAL COLECTOR:	Formigón	
	PROFUNDIDADE DO POZO :	1,80m	
	DIÁMETRO COLECTOR	500 mm	
	SITUACIÓN POZO:	Non está en carga	
	ESTADO MATERIAL POZO:	En Mal estado

PRESENZA INFILTRACIÓNS:	Si	
PRESENZA ACOMETIDAS AUGAS BRANCAS	Non		
OUTRA INFORMACIÓN:	Tapa moi rota

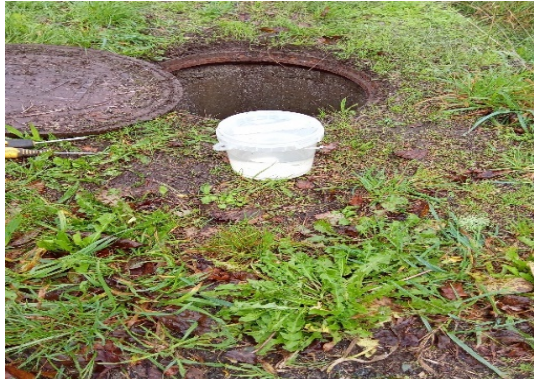
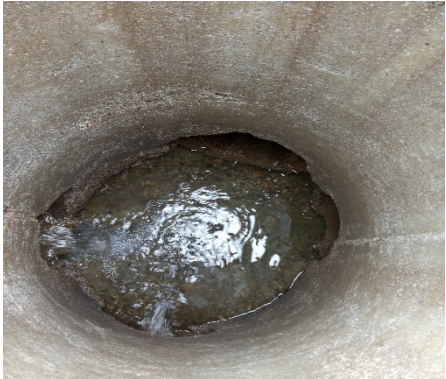
Fotografía auga en bote de mostras		Fotografía detalle infiltracións ou outras singularidades	
ASPECTO VISUAL DA AUGA CIRCULANTE:	TURBIDEZ:	Baixa	
	COR:	Clara	
	PRESENZA DE FLÓCULOS/ MATERIA EN SUSPENSIÓN:	Non	
PRESENZA DE BIOLFILM:	Non		
TIPO DE FLUXO:	LAMINAR:	x	TURBULENTO:
ESTIMACIÓN CAUDAL CIRCULANTE:	2,74 l/s		
GRAO DE DILUCIÓN E TIPOLOXÍA DE INFILTRACIÓN:	CONDUTIVIDADE:	157 μ S/cm	
	TURBIDEZ:	221 NTU	
ESTADO DE CONSERVACIÓN DA REDE DE SANEAMENTO:	MATERIAL COLECTOR:	Formigón	
	PROFUNDIDADE DO POZO :	1,50m	
	DIÁMETRO COLECTOR	500 mm	
	SITUACIÓN POZO:	En carga	
	ESTADO MATERIAL POZO:	En Mal estado	
	PRESENZA INFILTRACIÓNS:	Si

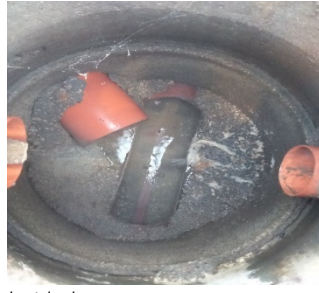
<p>Fotografía detalle infiltracións ou outras singularidades</p>			
ESTADO DE CONSERVACIÓN DA REDE DE SANEAMENTO:	MATERIAL COLECTOR:	PVC	
	PROFUNDIDADE APROX POZO REXISTRO:	1,40 m	
	DIÁMETRO COLECTOR	315 mm	
	SITUACIÓN POZO:	Non está en carga	
	ESTADO MATERIAL POZO:	En bo estado	
	PRESENZA INFILTRACIÓNS:	Si	
	PRESENZA ACOMETIDAS AUGAS BRANCAS:	Non	
ORIXE DA INFILTRACIÓN:	Entran augas brancas directamente polo sumidoiro		
GRAVIDADE DA AFECCIÓN:	Moi grave		
OUTRA INFORMACIÓN:

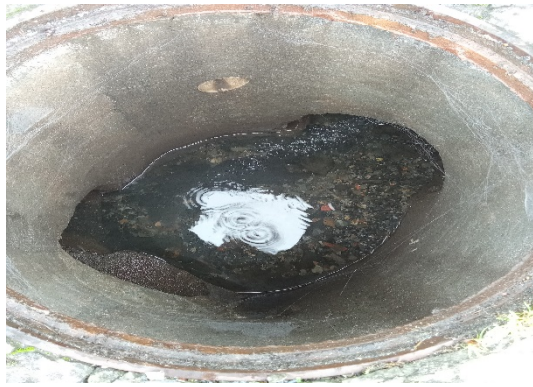
<p>Fotografía interior do pozo</p>	
Fotografía detalle infiltracións ou outras singularidades			
ESTADO DE CONSERVACIÓN DA REDE DE SANEAMENTO:	MATERIAL COLECTOR:	Formigón	
	PROFUNDIDADE APROX POZO REXISTRO:	1,80 m	
	DIÁMETRO COLECTOR	400 mm	
	SITUACIÓN POZO:	Non está en carga	
	ESTADO MATERIAL POZO:	En mal estado	
	PRESENZA INFILTRACIÓNS:	Si	
	PRESENZA ACOMETIDAS AUGAS BRANCAS:	Non	
ORIXE DA INFILTRACIÓN:	Entran augas brancas directamente polo sumidoiro		
GRAVIDADE DA AFECCIÓN:	Moi grave		
OUTRA INFORMACIÓN:	Auga estancada e presenza de moitos sedimentos.

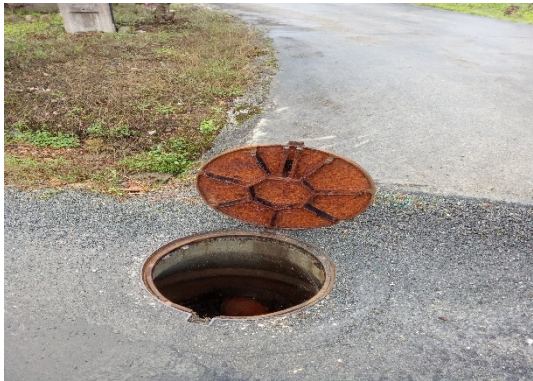
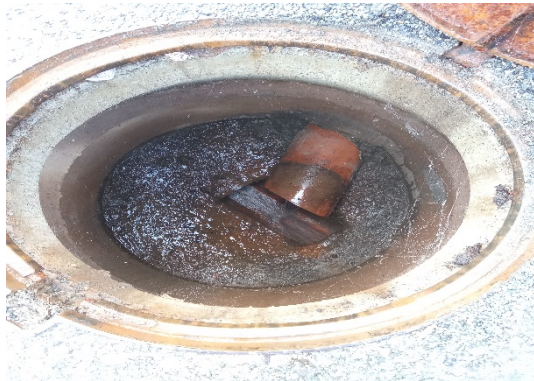
POZO 7			
DATA:	11/10/2024	HORA:	10:19
CONDICIÓNS CLIMÁTICAS:	Tempo chuvioso		
INSPECTOR:	Miguel Fernández Calviño		
TIPO DE PUNTO DE CONTROL/ REDE DE SANEAMENTO:	Pozo de rexistro Colector denominado As Pedregosas		
FOTOGRAFÍAS:

<p>Fotografía interior do pozo</p>	
Fotografía detalle infiltracións ou outras singularidades			
ESTADO DE CONSERVACIÓN DA REDE DE SANEAMENTO:	MATERIAL COLECTOR:	PVC	
	PROFUNDIDADE APROX POZO REXISTRO:	1,40 m	
	DIÁMETRO COLECTOR	315 mm	
	SITUACIÓN POZO:	Non está en carga	
	ESTADO MATERIAL POZO:	En mal estado	
	PRESENZA INFILTRACIÓNS:	Si	
	PRESENZA ACOMETIDAS AUGAS BRANCAS:	Non	
ORIXE DA INFILTRACIÓN:	Tapa		
GRAVIDADE DA AFECCIÓN:	Pouco grave		
OUTRA INFORMACIÓN:	Tapa oxidada

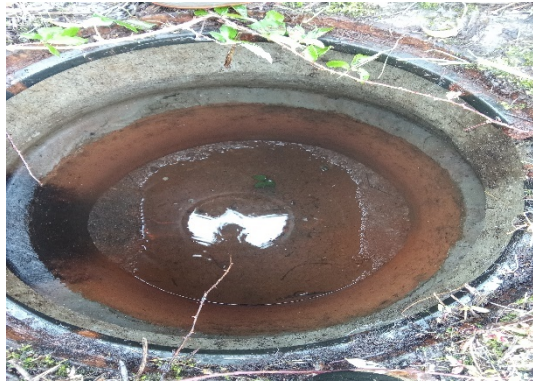
<p>Fotografía interior do pozo</p>	
Fotografía detalle infiltracións ou outras singularidades			
ESTADO DE CONSERVACIÓN DA REDE DE SANEAMENTO:	MATERIAL COLECTOR:	PVC	
	PROFUNDIDADE APROX POZO REXISTRO:	1,80 m	
	DIÁMETRO COLECTOR	315 mm	
	SITUACIÓN POZO:	Non está en carga	
	ESTADO MATERIAL POZO:	En mal estado	
	PRESENZA INFILTRACIÓNS:	Si	
	PRESENZA ACOMETIDAS AUGAS BRANCAS:	Non	
ORIXE DA INFILTRACIÓN:	Tapa		
GRAVIDADE DA AFECCIÓN:	Moi grave		
OUTRA INFORMACIÓN:	Colector cuberto de terra e auga estancada.

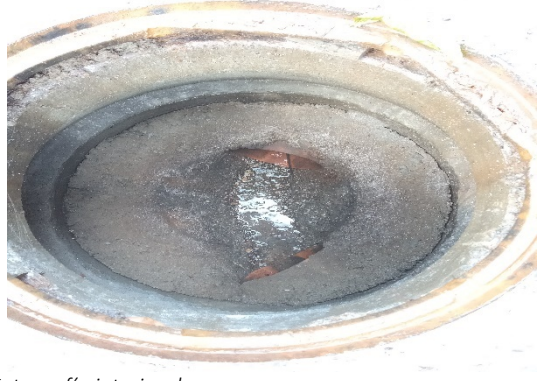
<p>Fotografía interior do pozo</p>	
Fotografía detalle infiltracións ou outras singularidades			
ESTADO DE CONSERVACIÓN DA REDE DE SANEAMENTO:	MATERIAL COLECTOR:	PVC	
	PROFUNDIDADE APROX POZO REXISTRO:	1,40 m	
	DIÁMETRO COLECTOR	315 mm	
	SITUACIÓN POZO:	Non está en carga	
	ESTADO MATERIAL POZO:	En Bo estado	
	PRESENZA INFILTRACIÓNS:	Si	
	PRESENZA ACOMETIDAS AUGAS BRANCAS:	Non	
ORIXE DA INFILTRACIÓN:	Tapa		
GRAVIDADE DA AFECCIÓN:	Pouco grave		
OUTRA INFORMACIÓN:

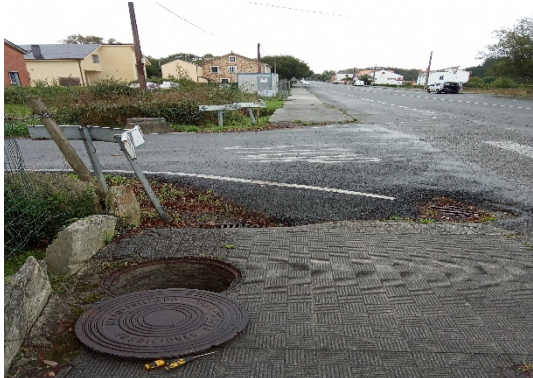
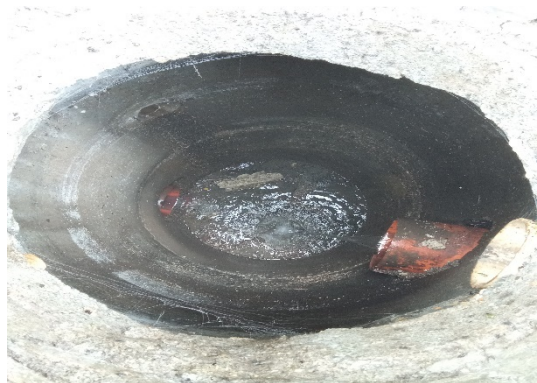
POZO 10			
DATA:	11/10/2024	HORA:	11:08
CONDICIÓNS CLIMÁTICAS:	Tempo chuvioso		
INSPECTOR:	Miguel Fernández Calviño		
TIPO DE PUNTO DE CONTROL/ REDE DE SANEAMENTO:	Pozo de rexistro Colector denominado O Chao		
FOTOGRAFÍAS:

Fotografía exterior do pozo		Fotografía interior do pozo	
Fotografía detalle infiltracións ou outras singularidades			
ESTADO DE CONSERVACIÓN DA REDE DE SANEAMENTO:	MATERIAL COLECTOR:	PVC	
	PROFUNDIDADE APROX POZO REXISTRO:	3,00 m	
	DIÁMETRO COLECTOR	315 mm	
	SITUACIÓN POZO:	Non está en carga	
	ESTADO MATERIAL POZO:	En mal estado	
	PRESENZA INFILTRACIÓNS:	Si	
	PRESENZA ACOMETIDAS AUGAS BRANCAS:	Non	
ORIXE DA INFILTRACIÓN:	Entran augas brancas directamente polo sumidoiro		
GRAVIDADE DA AFECCIÓN:	Moi grave		
OUTRA INFORMACIÓN:

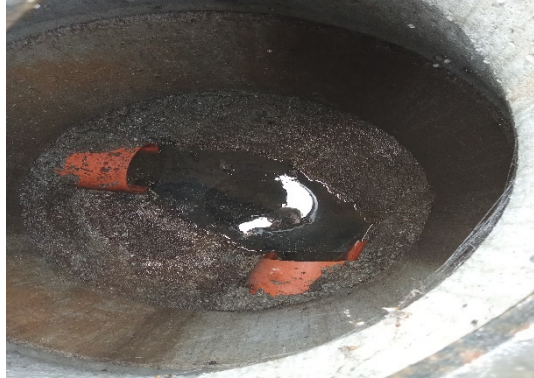
<p>Fotografía interior do pozo</p>	
Fotografía detalle infiltracións ou outras singularidades			
ESTADO DE CONSERVACIÓN DA REDE DE SANEAMENTO:	MATERIAL COLECTOR:	PVC	
	PROFUNDIDADE APROX POZO REXISTRO:	1,40 m	
	DIÁMETRO COLECTOR	315 mm	
	SITUACIÓN POZO:	Non está en carga	
	ESTADO MATERIAL POZO:	En mal estado	
	PRESENZA INFILTRACIÓNS:	Si	
	PRESENZA ACOMETIDAS AUGAS BRANCAS:	Non	
ORIXE DA INFILTRACIÓN:	Tapa		
GRAVIDADE DA AFECCIÓN:	Grave		
OUTRA INFORMACIÓN:	Auga estancada

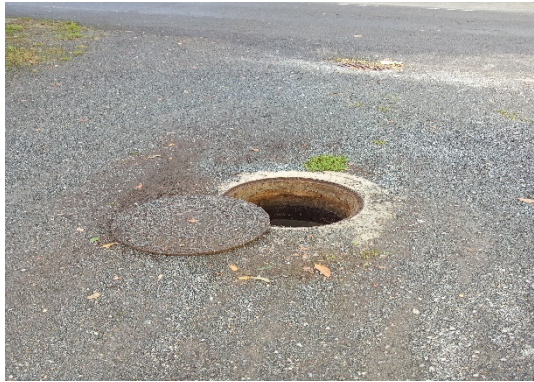
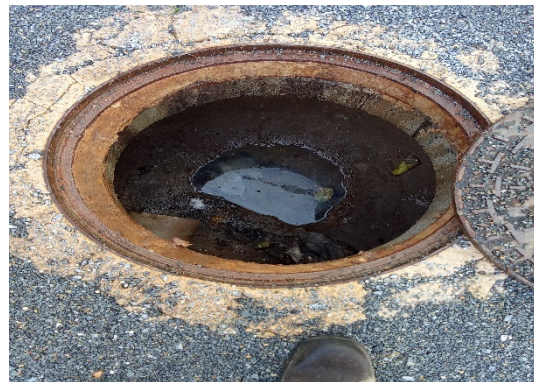
<p>Fotografía exterior do pozo</p> <p>Fotografía interior do pozo</p>	
<p>Fotografía detalle infiltracións ou outras singularidades</p>			
ESTADO DE CONSERVACIÓN DA REDE DE SANEAMENTO:	MATERIAL COLECTOR:	PVC	
	PROFUNDIDADE APROX POZO REXISTRO:	1,20 m	
	DIÁMETRO COLECTOR	315 mm	
	SITUACIÓN POZO:	Non está en carga	
	ESTADO MATERIAL POZO:	En mal estado	
	PRESENZA INFILTRACIÓNS:	Si	
PRESENZA ACOMETIDAS AUGAS BRANCAS:	Non		
ORIXE DA INFILTRACIÓN:	Nivel capa freática		
GRAVIDADE DA AFECCIÓN:	Moi grave		
OUTRA INFORMACIÓN:	Auga estancada e moita terra no pozo

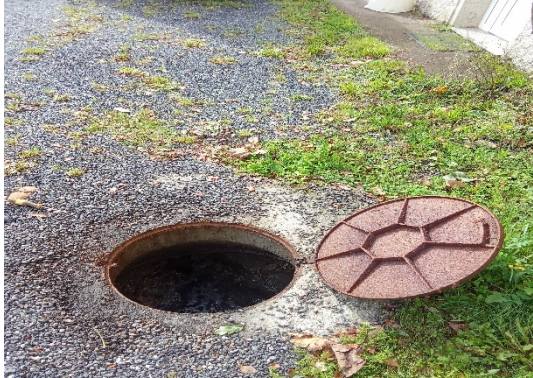
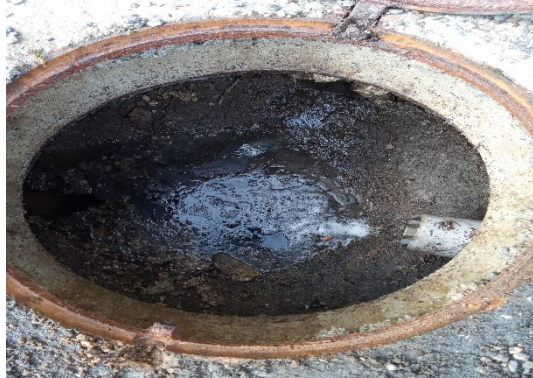
Fotografía exterior do pozo		Fotografía interior do pozo	
Fotografía detalle infiltracións ou outras singularidades			
ESTADO DE CONSERVACIÓN DA REDE DE SANEAMENTO:	MATERIAL COLECTOR:	PVC	
	PROFUNDIDADE APROX POZO REXISTRO:	1,20 m	
	DIÁMETRO COLECTOR	315 mm	
	SITUACIÓN POZO:	Non está en carga	
	ESTADO MATERIAL POZO:	En mal estado	
	PRESENZA INFILTRACIÓNS:	Si	
	PRESENZA ACOMETIDAS AUGAS BRANCAS:	Non	
ORIXE DA INFILTRACIÓN:	Nivel capa freática		
GRAVIDADE DA AFECCIÓN:	Moi grave		
OUTRA INFORMACIÓN:	Auga estancada e moita terra no pozo

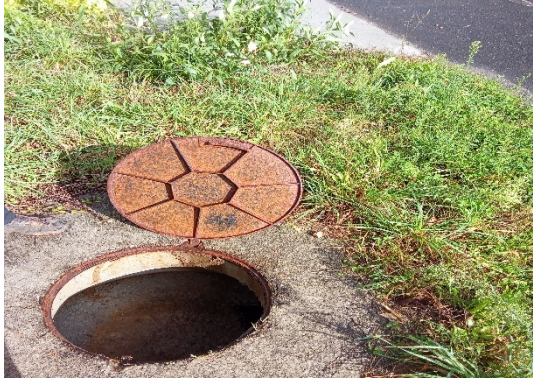
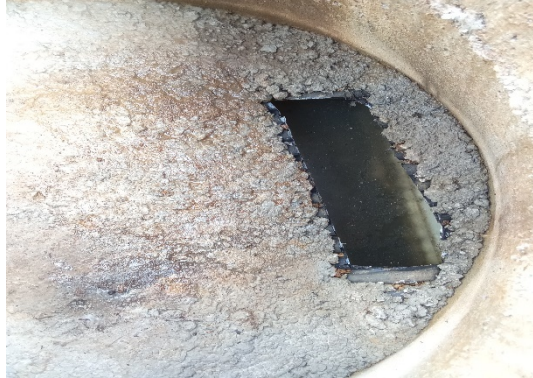
<p>Fotografía exterior do pozo</p>		<p>Fotografía interior do pozo</p>	
<p>Fotografía detalle infiltracións ou outras singularidades</p>			
ESTADO DE CONSERVACIÓN DA REDE DE SANEAMENTO:	MATERIAL COLECTOR:	PVC	
	PROFUNDIDADE APROX POZO REXISTRO:	1,40 m	
	DIÁMETRO COLECTOR	315 mm	
	SITUACIÓN POZO:	Non está en carga	
	ESTADO MATERIAL POZO:	En mal estado	
	PRESENZA INFILTRACIÓNS:	Si	
	PRESENZA ACOMETIDAS AUGAS BRANCAS:	Non	
ORIXE DA INFILTRACIÓN:	Tapa		
GRAVIDADE DA AFECCIÓN:	Grave		
OUTRA INFORMACIÓN:	Auga estancada

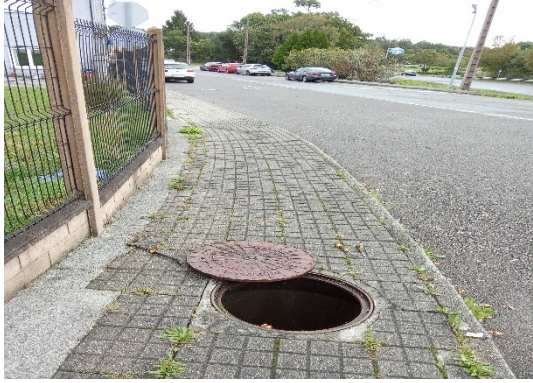
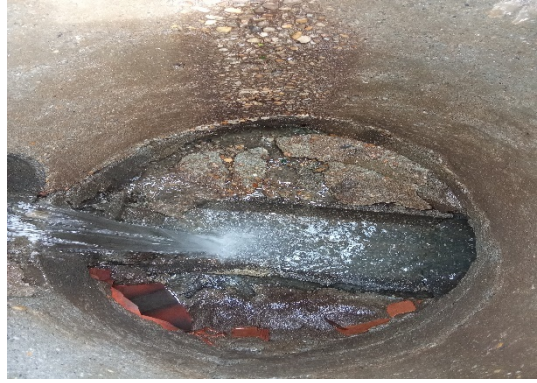
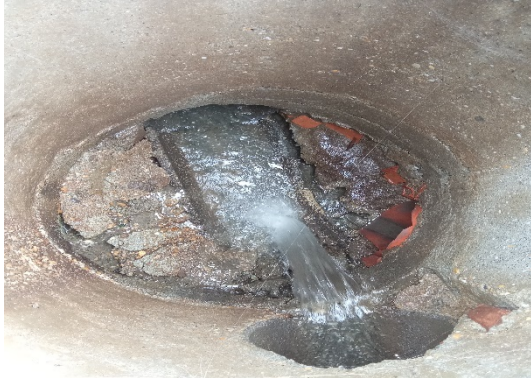
<p>Fotografía detalle infiltracións ou outras singularidades</p>			
ESTADO DE CONSERVACIÓN DA REDE DE SANEAMENTO:	MATERIAL COLECTOR:	Formigón	
	PROFUNDIDADE APROX POZO REXISTRO:	2,00 m	
	DIÁMETRO COLECTOR:	400 mm	
	SITUACIÓN POZO:	Non está en carga	
	ESTADO MATERIAL POZO:	En mal estado	
	PRESENZA INFILTRACIÓN:	Si	
	PRESENZA ACOMETIDAS AUGAS BRANCAS:	Si	
ORIXE DA INFILTRACIÓN:	Paredes agrietadas		
GRAVIDADE DA AFECCIÓN:	Moi grave		
OUTRA INFORMACIÓN:	Base do pozo moi rota

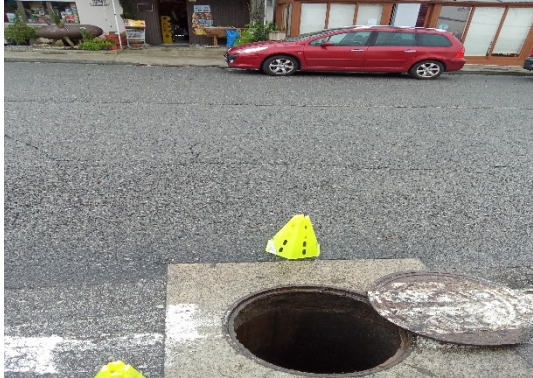
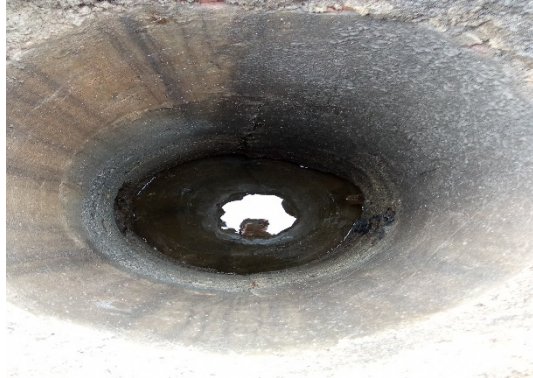
Fotografía exterior do pozo		Fotografía interior do pozo	
Fotografía detalle infiltracións ou outras singularidades			
ESTADO DE CONSERVACIÓN DA REDE DE SANEAMENTO:	MATERIAL COLECTOR:	Formigón	
	PROFUNDIDADE APROX POZO REXISTRO:	3,50 m	
	DIÁMETRO COLECTOR	400 mm	
	SITUACIÓN POZO:	Non está en carga	
	ESTADO MATERIAL POZO:	En mal estado	
	PRESENZA INFILTRACIÓNS:	Si	
	PRESENZA ACOMETIDAS AUGAS BRANCAS:	Non	
ORIXE DA INFILTRACIÓN:	Paredes agrietadas		
GRAVIDADE DA AFECCIÓN:	Grave		
OUTRA INFORMACIÓN:	Auga estancada
