CONCELLO DE XERMADE

AUDITORÍA MUNICIPAL DA REDE DE SANEAMENTO PARA A DETECCIÓN DE INFILTRACIÓNS NO CONCELLO DE XERMADE (LUGO)

DATA: OUTUBRO 2024

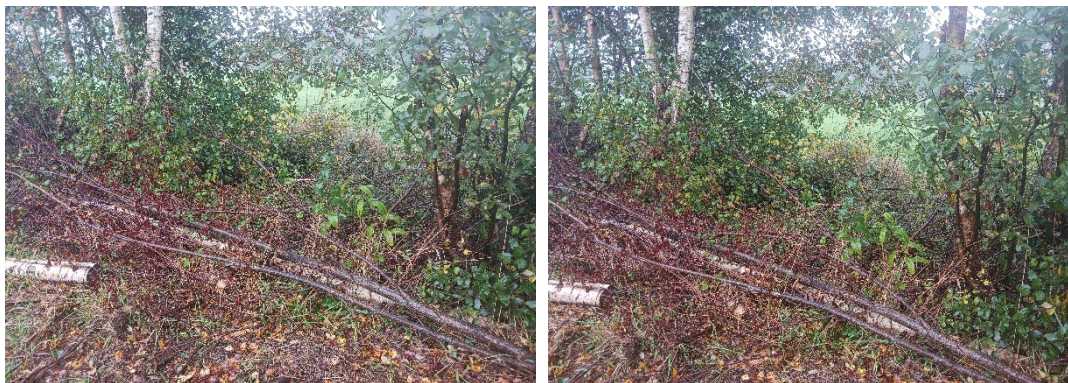
Imaxe 22: : Cruzamento Rego do Campo 1

CRUZAMENTO REGO DO CAMPO 1			
Localización	As Pedregosas (parroquia de Candamil)	Características	Exceso de vexetación. Apenas podemos apreciar o rego
Masa de auga:	Cód.23888		
Coordenadas ETRS89 UTM fuso 29	X: 599365,912 Y: 4800846,268

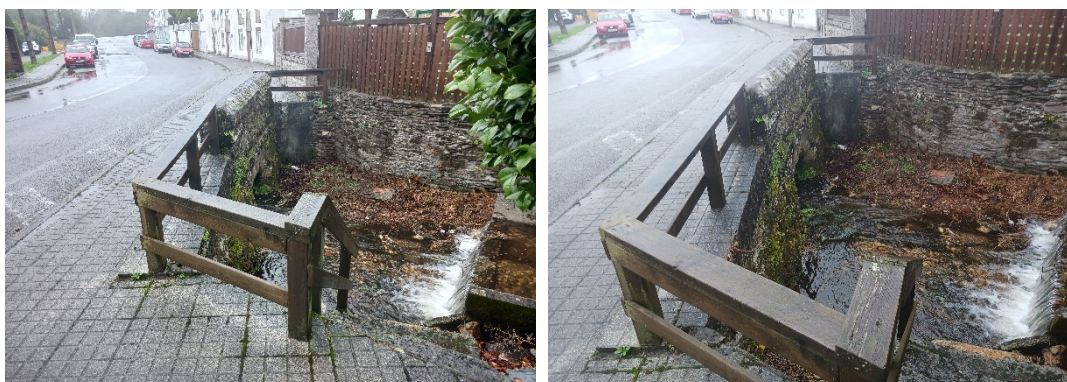
Imaxe 25: : Cruzamento Rego da Criba 1

CRUZAMENTO REGO DA CRIBA 1			
Localización	A Criba (parroquia de Roupar)	Características	Non se ven as conduccións. Embebidas en formigón
Masa de auga:	Id: 100377349476		
Coordenadas ETRS89 UTM fuso 29	X: 597423,590 Y: 4808592,262

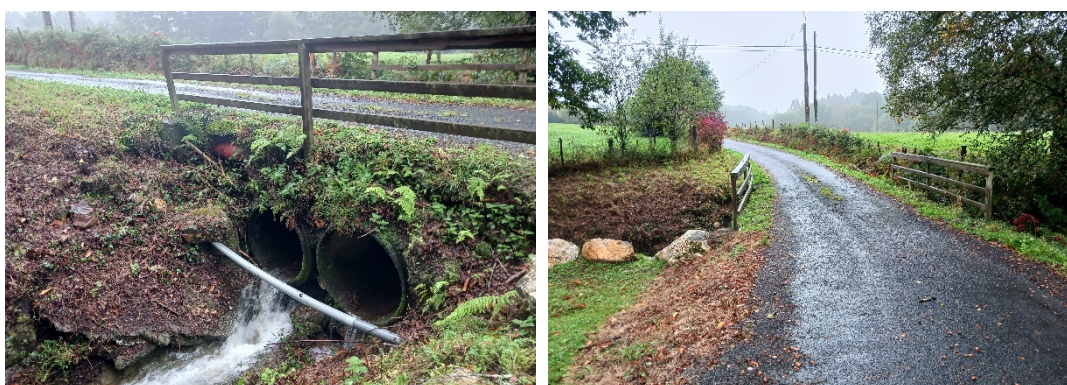
Imaxe 26: : Cruzamento Rego da Criba 2

CRUZAMENTO REGO DA CRIBA 2			
Localización	A Criba (parroquia de Roupar)	Características	Podemos apreciar as conductiones de PVC pasando por riba dos tubos de formigón do rego
Masa de auga:	Id: 100377349476		
Coordenadas ETRS89 UTM fuso 29	X: 597450,865 Y: 4808684,343

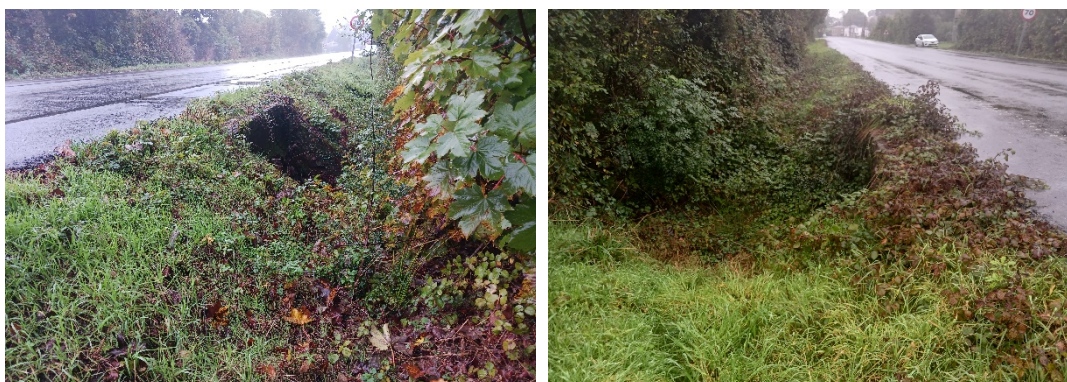
Imaxe 27: : Cruzamento Rego Innominado 2

CRUZAMENTO REGO INNOMINADO 2			
Localización	A Calousada (parroquia de Roupar)	Características	Conductiones embebidas en formigón. Non se ven.
Masa de auga:	Id: 950140082119		
Coordenadas ETRS89 UTM fuso 29	X: 597695,251 Y: 4808460,578

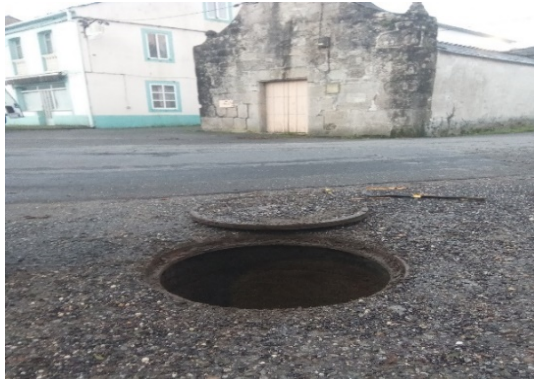
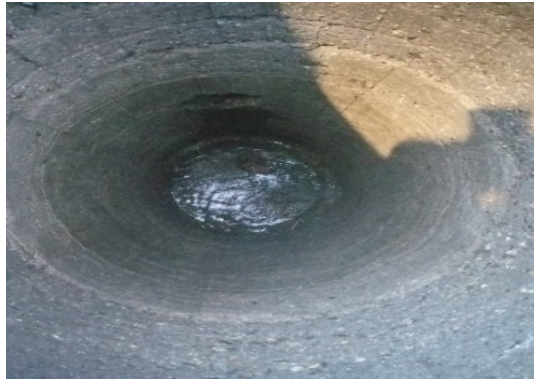
PUNTO DE CONTROL: PC-01			
DATA:	11/10/24	HORA:	8:35
CONDICIÓN CLIMÁTICAS:	Tempo chuvioso		
INSPECTOR:	Miguel Fernández Calviño		
TIPO DE PUNTO DE CONTROL/ REDE DE SANEAMENTO:	Pozo de rexistro Colector denominado O Campo da Feira		
FOTOGRAFÍAS:

ESTADO MATERIAL POZO:	En mal estado	
	PRESENZA INFILTRACIÓN:	Si	
PRESENZA ACOMETIDAS AUGAS BRANCAS	Non		
OUTRA INFORMACIÓN:	Auga estancada

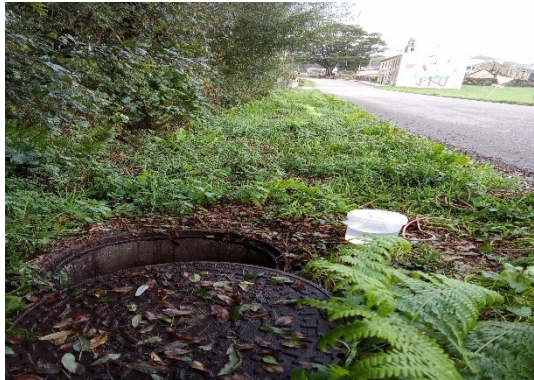
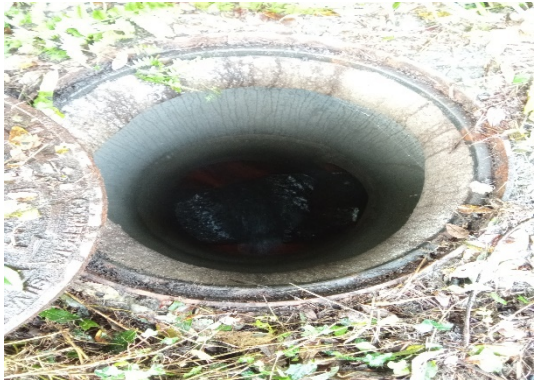
PUNTO DE CONTROL: PC-03			
DATA:	11/10/24	HORA:	9:21
CONDICIÓNS CLIMÁTICAS:	Tempo chuvioso		
INSPECTOR:	Miguel Fernández Calviño		
TIPO DE PUNTO DE CONTROL/ REDE DE SANEAMENTO:	Pozo de rexistro Colector denominado Depuradora-Xermade		
FOTOGRAFÍAS:

Fotografía auga en bote de mostras		Fotografía detalle infiltracións ou outras singularidades	
ASPECTO VISUAL DA AUGA CIRCULANTE:	TURBIDEZ:	Baixa	
	COR:	Transparente	
	PRESENZA DE FLÓCULOS/ MATERIA EN SUSPENSIÓN:	Non	
PRESENZA DE BIOLFILM:	Non		
TIPO DE FLUXO:	LAMINAR:	X	TURBULENTO:
ESTIMACIÓN CAUDAL CIRCULANTE:	8 l/s		
ESTADO DE CONSERVACIÓN DA REDE DE SANEAMENTO:	CONDUTIVIDADE:	189 μ S/cm	
	TURBIDEZ:	37,1 NTU	
	MATERIAL COLECTOR:	PVC	
	PROFUNDIDADE DO POZO :	2,30m	
	DIÁMETRO COLECTOR	315 mm	
	SITUACIÓN POZO:	Non está en carga	
	ESTADO MATERIAL POZO:	En mal estado	
PRESENZA INFILTRACIÓNS:	Si

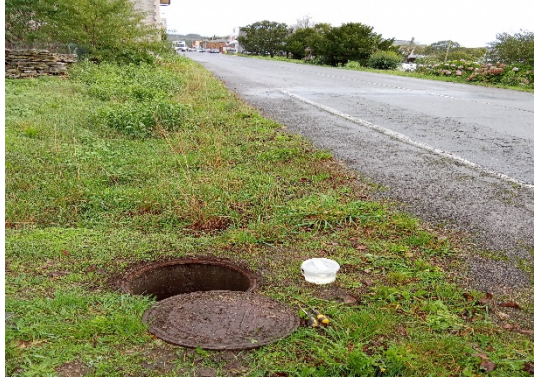
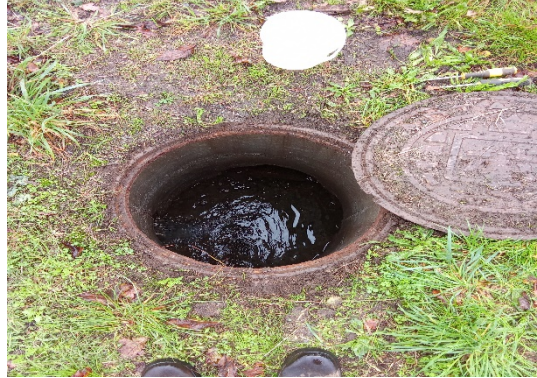
PUNTO DE CONTROL: PC-08			
DATA:	11/10/24	HORA:	12:06
CONDICIÓNS CLIMÁTICAS:	Tempo chuvioso		
INSPECTOR:	Miguel Fernández Calviño		
TIPO DE PUNTO DE CONTROL/ REDE DE SANEAMENTO:	Pozo de rexistro A Casanova		
FOTOGRAFÍAS:

Fotografía auga en bote de mostras		Fotografía detalle infiltracións ou outras singularidades	
ASPECTO VISUAL DA AUGA CIRCULANTE:	TURBIDEZ:	Baixa	
	COR:	Clara	
	PRESENZA DE FLÓCULOS/ MATERIA EN SUSPENSIÓN:	Non	
PRESENZA DE BIOLFILM:	Non		
TIPO DE FLUXO:	LAMINAR:	x	TURBULENTO:
ESTIMACIÓN CAUDAL CIRCULANTE:	2,74 l/s		
GRAO DE DILUCIÓN E TIPOLOXÍA DE INFILTRACIÓN:	CONDUTIVIDADE:	157 μ S/cm	
	TURBIDEZ:	221 NTU	
ESTADO DE CONSERVACIÓN DA REDE DE SANEAMENTO:	MATERIAL COLECTOR:	Formigón	
	PROFUNDIDADE DO POZO :	1,50m	
	DIÁMETRO COLECTOR	500 mm	
	SITUACIÓN POZO:	En carga	
	ESTADO MATERIAL POZO:	En Mal estado	
	PRESENZA INFILTRACIÓNS:	Si
